ICT施工トラブル対応事例

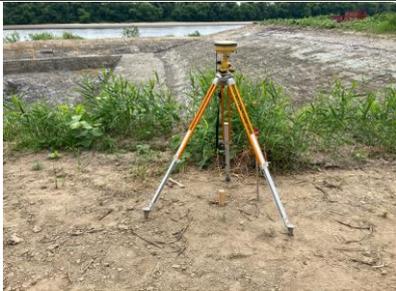
ICT施工技術名	マシンコントロールバックホウ						
トラブル発生年月日	令和3年7月13日		～ 令和3年10月11日				
トラブル事象区分	<input type="checkbox"/> ①機械本体等装置(ハード) <table border="1" style="margin-left: 20px;"> <tr> <td>機械機種</td> <td>—</td> <td>メーカー</td> <td>—</td> </tr> </table>			機械機種	—	メーカー	—
	機械機種	—	メーカー	—			
<input type="checkbox"/> ②無線通信障害 <input type="checkbox"/> ③アプリケーション <input type="checkbox"/> ④初期設定(校正) <input checked="" type="checkbox"/> ⑤衛星捕捉・悪化による施工中断 <input type="checkbox"/> ⑥その他 (_____) <p style="text-align: right;">※ 該当項目に <input checked="" type="checkbox"/> 印をつける。</p>							
トラブル事象内容 (写真・図を添付)	石狩川右岸でのマシンコントロールによる掘削作業で、携帯電波が弱いため、データが途切れる。						
トラブルへの対処 内容・方策 (写真・図を添付可 能であれば添付)	固定局を設置した。

実際に使用して のメリット (良かったと考え られる事項等)	データが途切れないので、オペレータにストレスなく法面や床整形できる。
実際に使用して のデメリット (反省点と考え られる事項等)	固定局の設置と撤去で職員が合計1時間作業必要である。
次回実施する場合 の留意事項等	固定局を設置する場所は、上流側と下流側に2点設置する等、重機の作業状況を考えて、工夫が必要である。

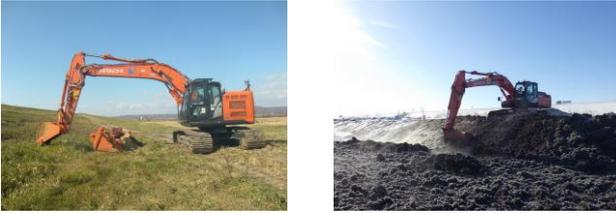
ICT施工技術名	3DMCバックホウ/ブルドーザ		
トラブル発生年月日	平成30年2月13日	～	平成30年2月13日
トラブル事象区分	<input type="checkbox"/> ①機械本体等装置(ハード)		
	機械機種	-	メーカー
トラブル事象区分	<input type="checkbox"/> ②無線通信障害 <input type="checkbox"/> ③アプリケーション <input type="checkbox"/> ④初期設定(校正) <input type="checkbox"/> ⑤衛星捕捉・悪化による施工中断 <input checked="" type="checkbox"/> ⑥その他 (厳冬期における操作不良)		
	※ 該当項目に <input checked="" type="checkbox"/> 印をつける。		
トラブル事象内容 (写真・図を添付)	マシンコントロールシステムバックホウにおいて、法面整形を行おうとした際、モニターに「適用外」が表示され、施工を中断した。		
トラブル事象内容 (写真・図を添付)

トラブルへの対処 内容・方策 (写真・図を添付可 能であれば添付)	メーカーに問い合わせたところ、厳冬期においてはマシンコントロール特有の事例であるとのこと で、マシンガイダンスでは起こらないのだが、寒さによりアームの油圧制御性に支障をきたす場合 に発生する事例。重機の暖気とアームを前後左右に動かし続けると修復するとのこと5～10分 で対処できた。		
上記の対処者 (『自社』又は『リース・建機 メーカー等会社名』)(注1)	自社		
トラブル事象解消迄の 時間又は日数等	約 0.5 時間	※長期の日数を要した場合は、その理由	
	又は(- 日)		
	概算費用: - 万円 (生じた場合のみ)(注2)
