ICT施工トラブル対応事例

新着情報
令和6年11月1日

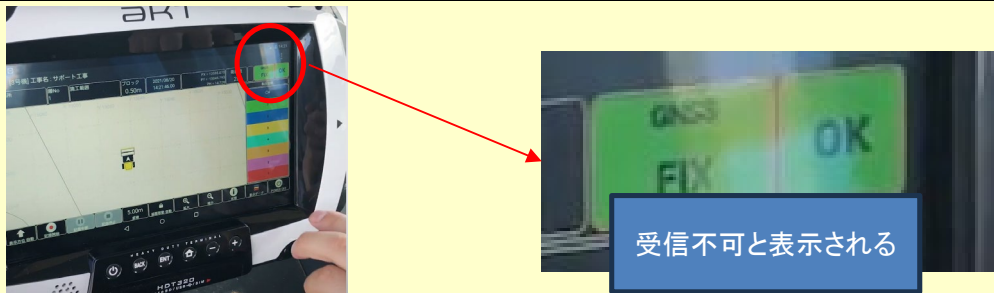
ICT施工技術名	SmartRoller【OK-170005-A】						
トラブル発生年月日	令和6年6月1日	～	R610.30				
トラブル事象区分	<input type="checkbox"/> ①機械本体等装置(ハード) <table border="1" style="margin-left: 20px;"> <tr> <td>機械機種</td> <td>—</td> <td>メーカー</td> <td>—</td> </tr> </table> <input type="checkbox"/> ②無線通信障害 <input type="checkbox"/> ③アプリケーション <input type="checkbox"/> ④初期設定(校正) <input checked="" type="checkbox"/> ⑤衛星捕捉・悪化による施工中断 <input type="checkbox"/> ⑥その他 () <small>※ 該当項目に <input checked="" type="checkbox"/> 印をつける。</small>			機械機種	—	メーカー	—
機械機種	—	メーカー	—				
トラブル事象内容 (写真・図を添付)

トラブルへの対処 内容・方策 (写真・図を添付可 能であれば添付)	<p>メーカーに問い合わせを行い、遠隔操作で原因を調査→衛星の問題で、測点及び位置によって、問題が生じてしまうことが多々ある模様。→毎回同じ位置で受信が不可能となる。</p>						
上記の対処者 (『自社』又は『リース・建機 メーカー等会社名』)(注1)	岩崎(株)						
トラブル事象解消迄の 時間又は日数等	約 6 時間 又は(- 日) 概算費用: 0 万円 (生じた場合のみ)(注2)	※長期の日数を要した場合は、その理由 何度も繰り返し問題が発生したため

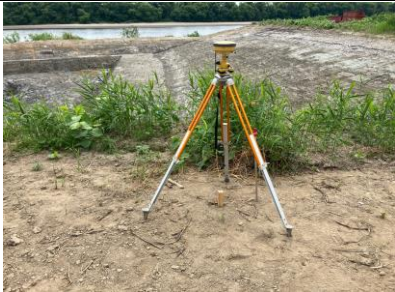
ICT施工技術名	マシンコントロールバックホウ			
トラブル発生年月日	令和3年7月13日		～ 令和3年10月11日	
トラブル事象区分	<input type="checkbox"/> ①機械本体等装置(ハード)			
	機械機種	—	メーカー —	
トラブル事象区分	<input type="checkbox"/> ②無線通信障害 <input type="checkbox"/> ③アプリケーション <input type="checkbox"/> ④初期設定(校正) <input checked="" type="checkbox"/> ⑤衛星捕捉・悪化による施工中断 <input type="checkbox"/> ⑥その他 (_____)			
	※ 該当項目に <input checked="" type="checkbox"/> 印をつける。			
	トラブル事象内容 (写真・図を添付)	石狩川右岸でのマシンコントロールによる掘削作業で、携帯電波が弱いため、データが途切れる。		
	トラブルへの対処 内容・方策 (写真・図を添付可 能であれば添付)	固定局を設置した。

実際に使用して のメリット (良かったと考え られる事項等)	データが途切れないので、オペレータにストレスなく法面や床整形できる。
実際に使用して のデメリット (反省点と考え られる事項等)	固定局の設置と撤去で職員が合計1時間作業必要である。
次回実施する場合 の留意事項等	固定局を設置する場所は、上流側と下流側に2点設置する等、重機の作業状況を考えて、工夫が必要である。
